BOMBERS GENERALITAT

Regió d'Emergències Metropolitana Sud

Retorn d'experiències
Servei 21/24/32625 IU ED

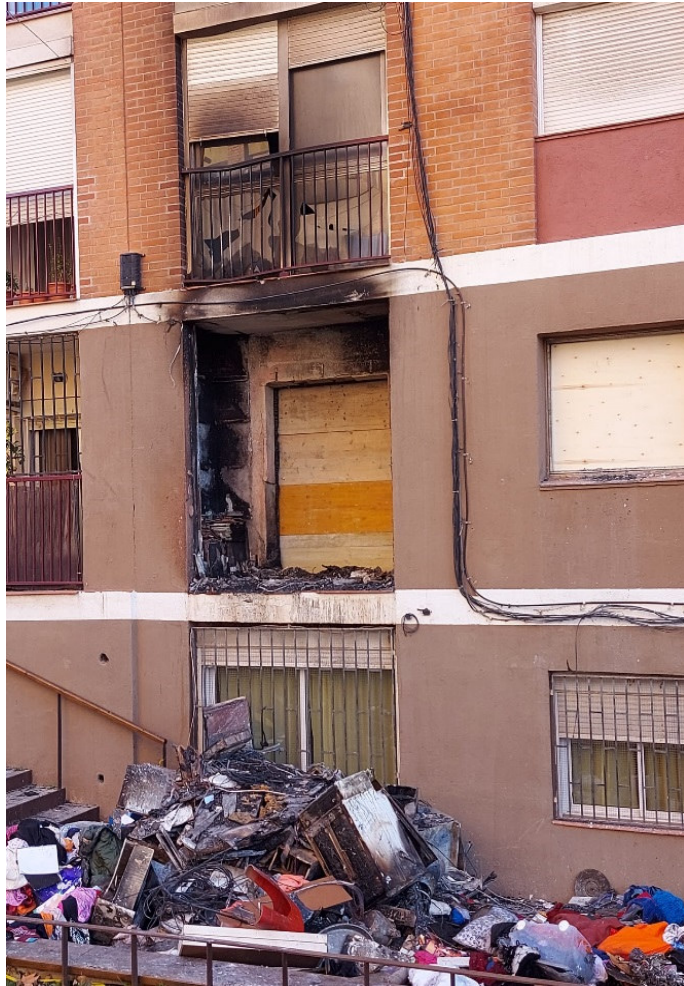
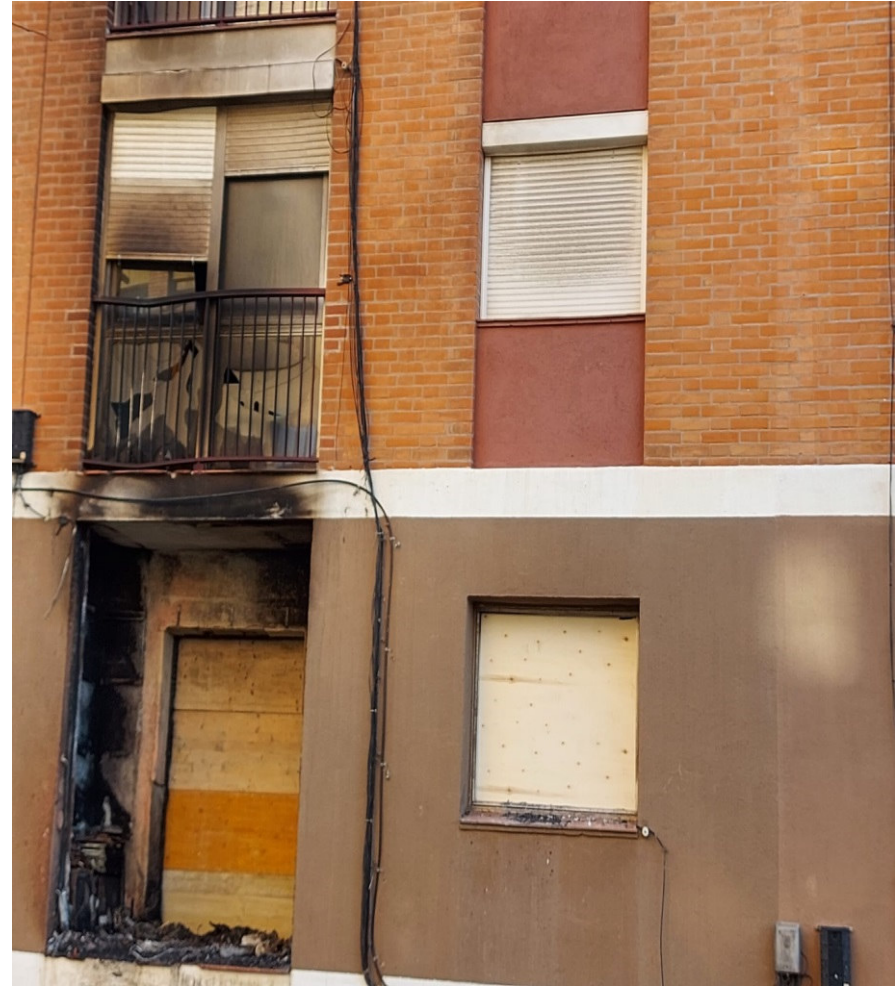
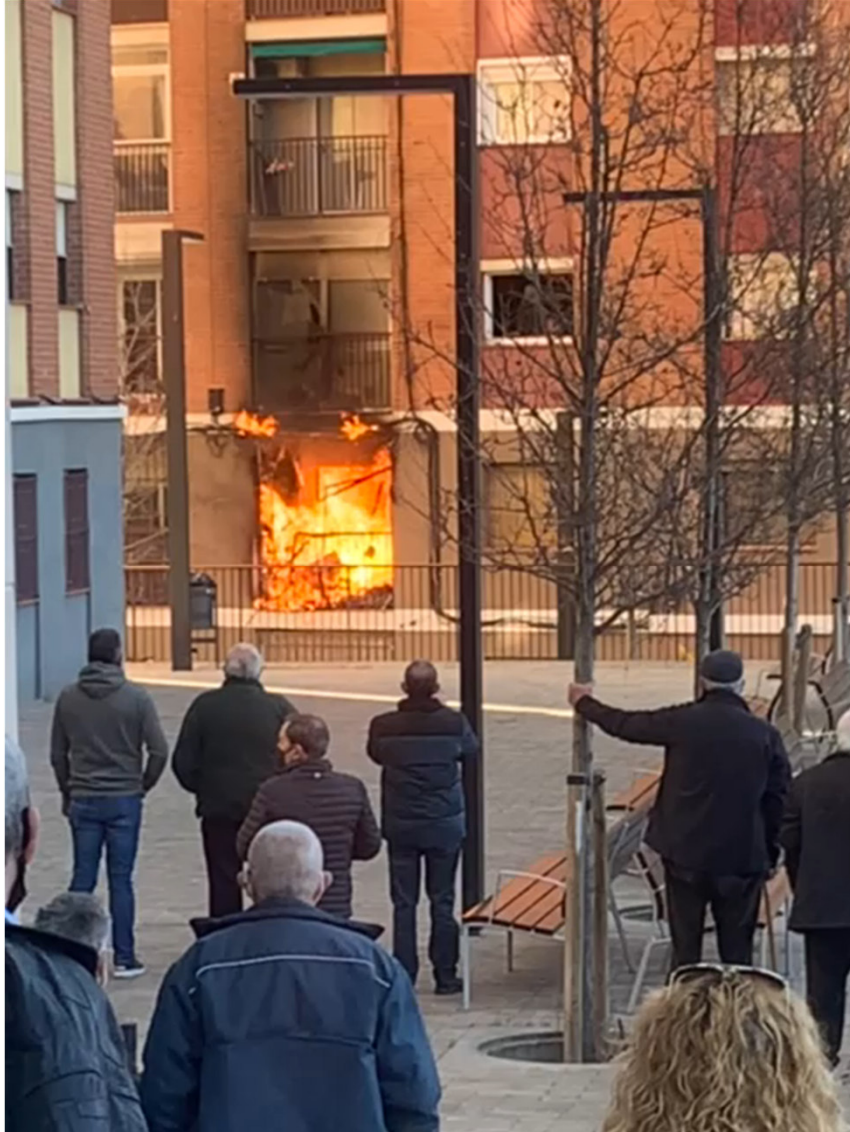
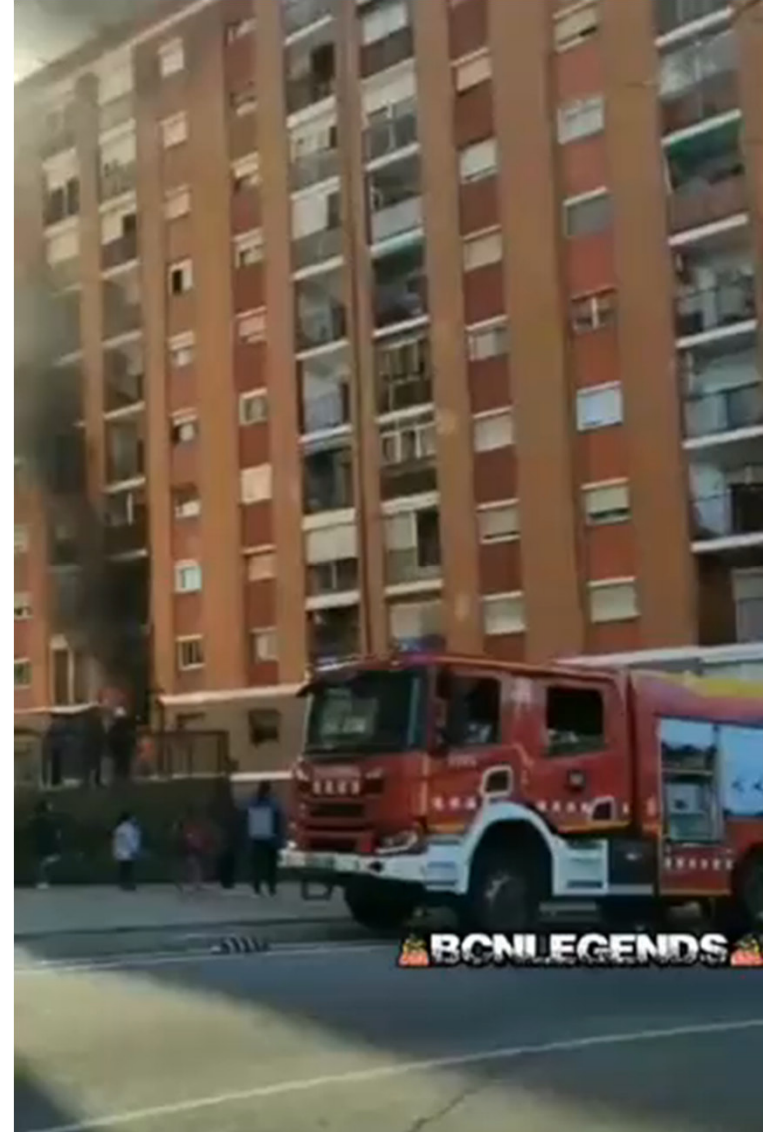
- Edifici de planta baixa més 10, amb 4 pisos per planta, crema el pis entro.1^a del C/Europa núm. 5, del municipi de Sant Feliu de Llobregat. Edifici amb diverses escales amb pati de llum compartit entre les escales del número 3 i 5, les flames inicialment surten per la part posterior del edifici al passatge Sabadell (menjador del pis). Per facilitar, aquesta ubicació recordem que C/Europa i Passatge Sabadell comencen a la Carretera de la Sanson.
- El pis afectat és de petita dimensió (inferior a 60 m²), rebedor, passadís, 2 habitacions, cuina, galeria, WC, menjador i balcó.
- Aquest pis té entrada per C/Europa núm. 5, encara que les seves habitacions exteriors són a Passatge Sabadell.
