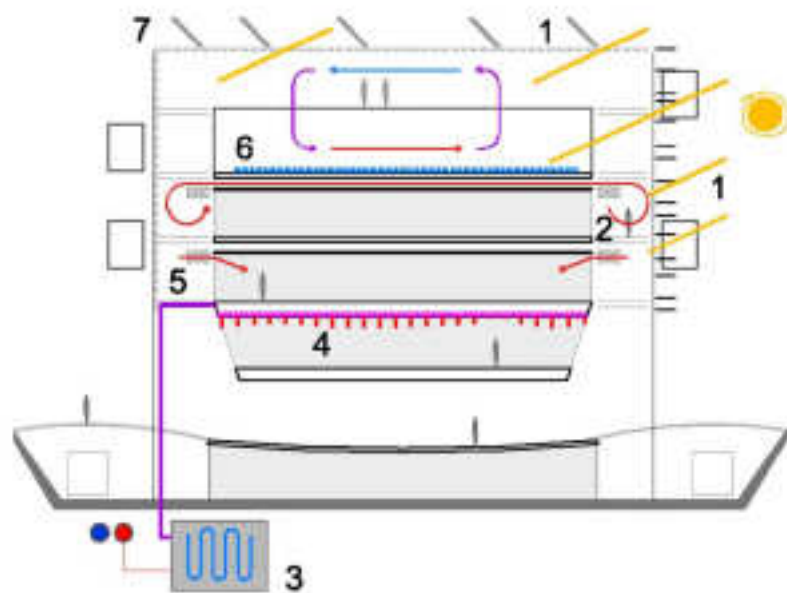
HIVERN

1. PELL TECNOLÒGICA QUE DEIXA PASSAR LA RADACIÓ SOLAR DIRECTA.
2. GALERIA ACTIVA QUE ACUMULA RADACIÓ I LA TRANSPORTA A LES ZONES FREDES.
3. CIRCUIT DE CLIMATITZACIÓ AMB INTERCANVIADOR APROFITANT EL NIVELL FREÀTIC I APORT SUPLEMENTARI D'ENERGIA DES DE LA XARXA DEL DISTRICT-HEATING.
4. CLIMATITZACIÓ INTERIOR MITJANÇANT FORJAT RADIANTE.
5. RENOVACIÓ DE L'AIRE DES DE LA GALERIA ATEMPERADA MITJANÇANT CLIMATITZADORS DECENTRALITZATS AMB RECUPERADOR DE ENERGIA.
6. COBERTA ALJUS COM A ESTABILITZADOR TÈRMIC.
7. PLAQUES FOTOVOLTAÏQUES PER A ACONSEGUIR EL BALANÇ ENERGÈTIC DE CLIMATITZACIÓ.

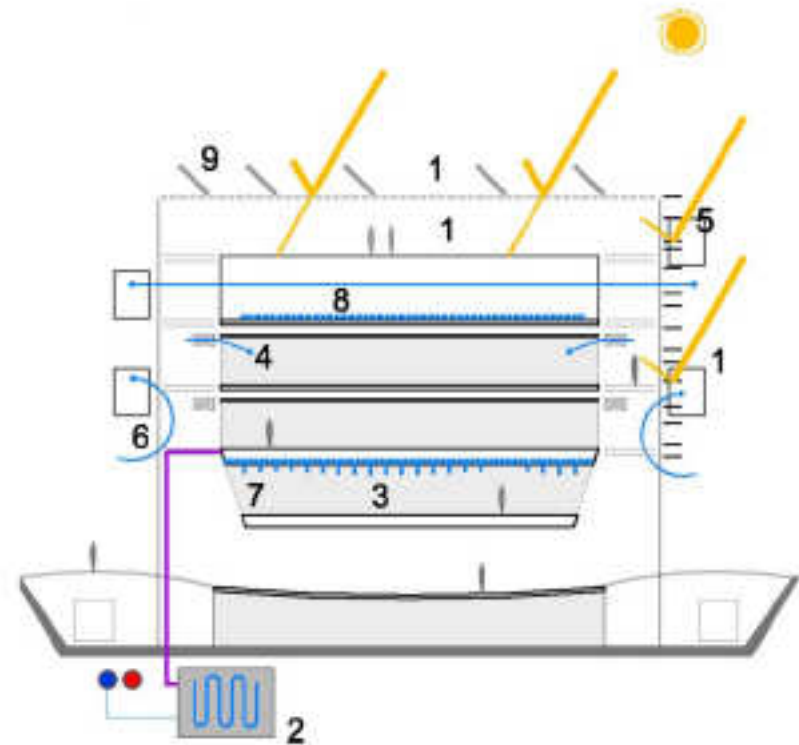
ESTIU

1. PELL TECNOLÒGICA QUE IMPEDEIX EL PAS DE RADACIÓ SOLAR DIRECTA AMB APORT DE LLUM PER REFLEXIÓ.
2. CIRCUIT DE CLIMATITZACIÓ AMB INTERCANVIADOR APROFITANT EL NIVELL FREÀTIC.
3. CLIMATITZACIÓ INTERIOR MITJANÇANT FORJAT RADIANTE.
4. RENOVACIÓ DE L'AIRE DES DE LA GALERIA ATEMPERADA MITJANÇANT CLIMATITZADORS DECENTRALITZATS AMB RECUPERADOR DE ENERGIA.
5. PLAQUES FOTOVOLTAÏQUES PER A ACONSEGUIR EL BALANÇ ENERGÈTIC DE CLIMATITZACIÓ.
6. CIRCULACIÓ LLIBRE D'AIRE A TRAVÉS DE LA PELL.
7. FREE COOLING A LA NIT MITJANÇANT LA VENTILACIÓ NATURAL I LA REFRIGERACIÓ PER FORJAT ACTIU CONECTAT AL INTERCANVIADOR EN MODE FREÀTIC.
8. COBERTA ALJUS COM A ESTABILITZADOR TÈRMIC.

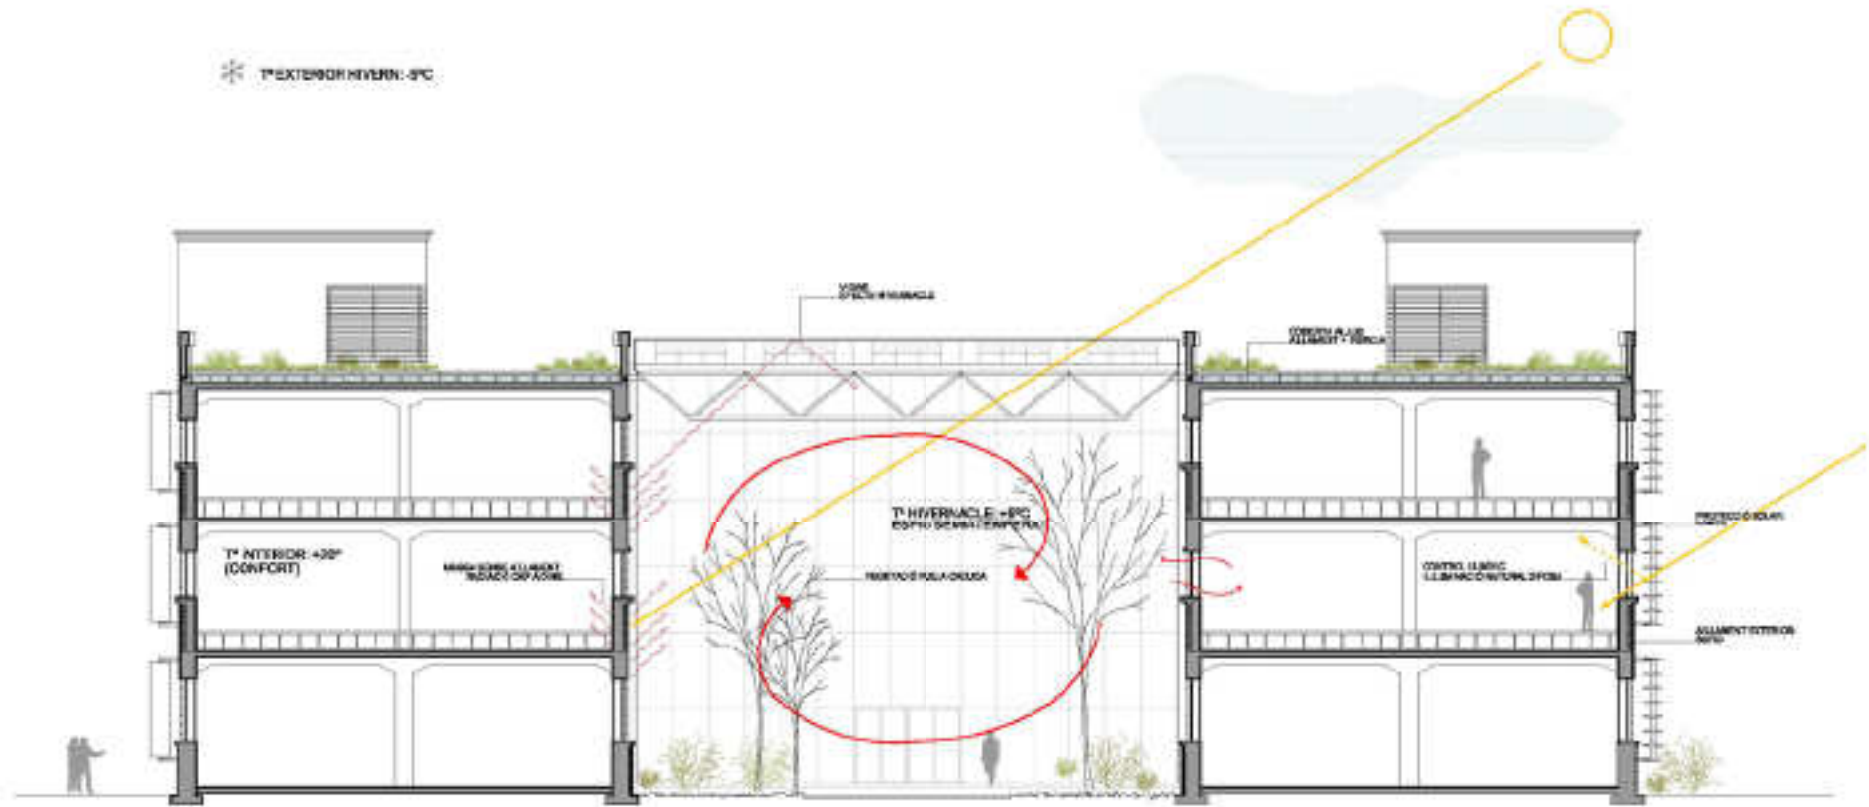
❄️ T° ESTERNO INVERNO: 0°C
